Weltweite Instandsetzungen mit PolymerMetal®

REP-#131

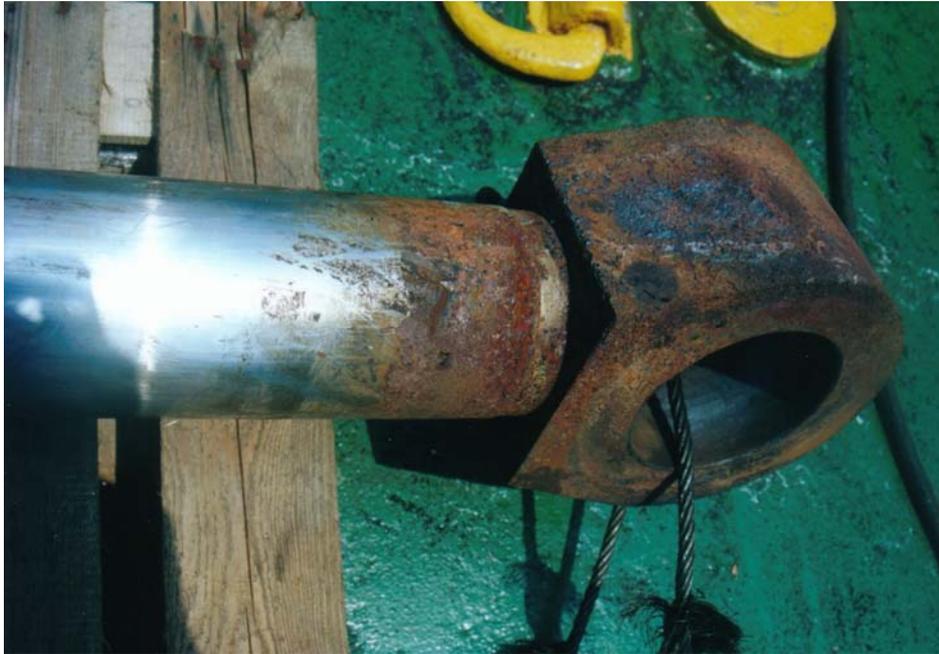
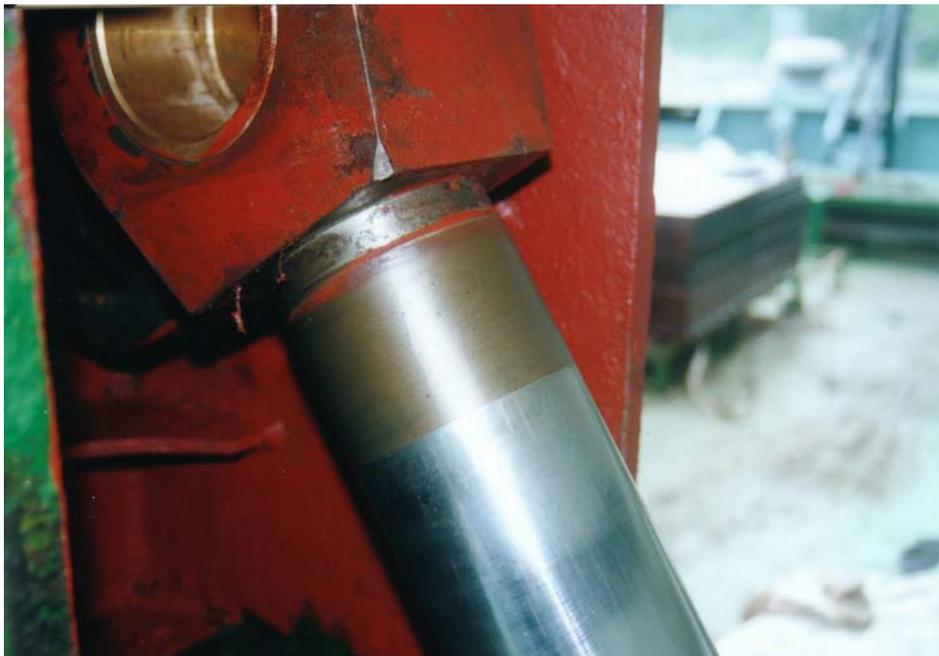
Auf Grund von Alterung und Seewasser-Korrosion blätterte die Hartchrombeschichtung im oberen Bereich einiger Hydraulikkolben mehrerer Schiffsladeluken ab. Um eine erneute Verchromung zu vermeiden, wurden die Hydraulikkolben mit Molymetall repariert. Zuerst wurden die korrodierten Stellen abgeschliffen. Dann wurde Molymetall appliziert und nach der Aushärtung auf Sollgröße maschinell bearbeitet. Die 270 kg schweren Hydraulikzylinder mit einem Durchmesser von 125 mm arbeiten mit einem Druck von 280 kg/cm² und einem Hub von 635 mm. Eine Prüfung ergab, dass 5 Jahre nach der Reparatur die Hydraulikkolben noch immer in gutem Zustand und voll funktionstüchtig sind.
