Weltweite Instandsetzungen mit PolymerMetal[®]

REP-#124

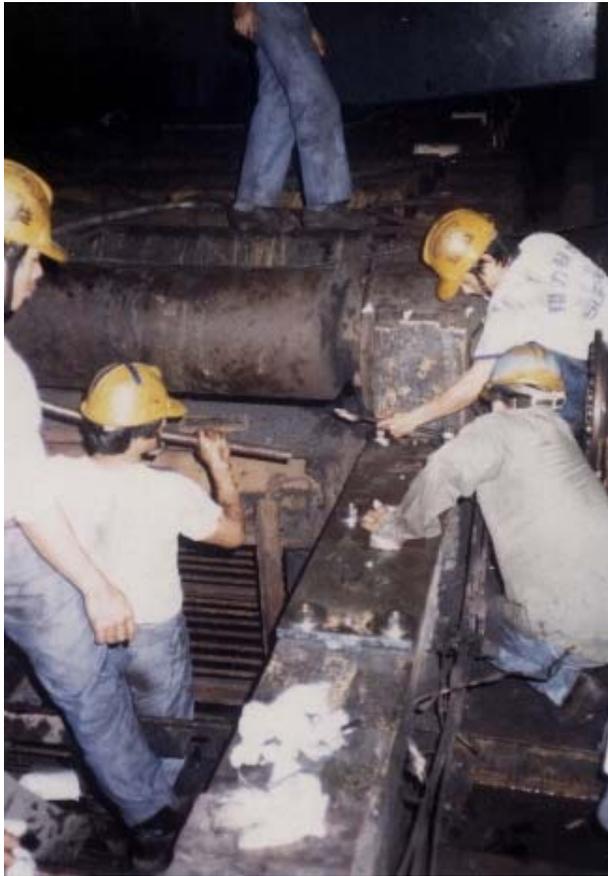
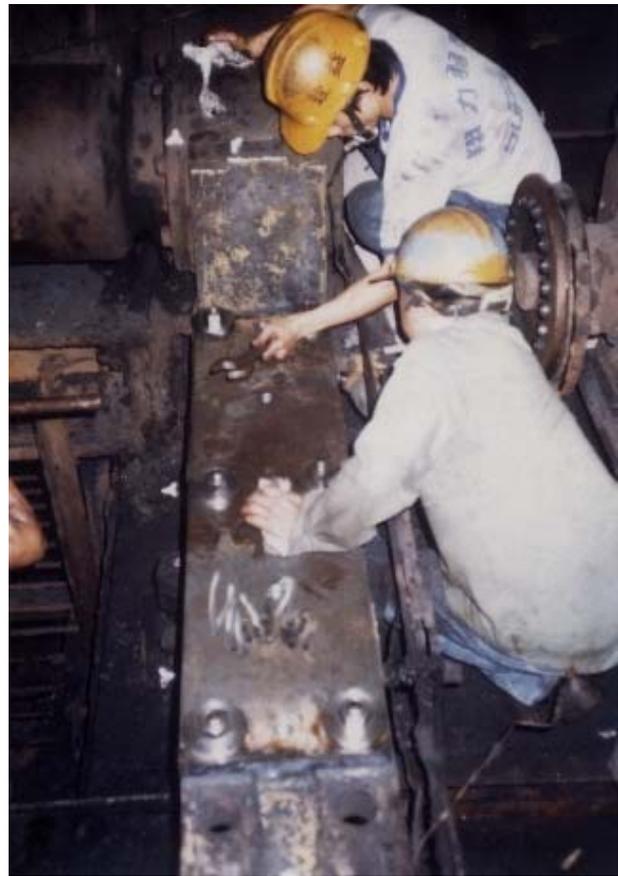
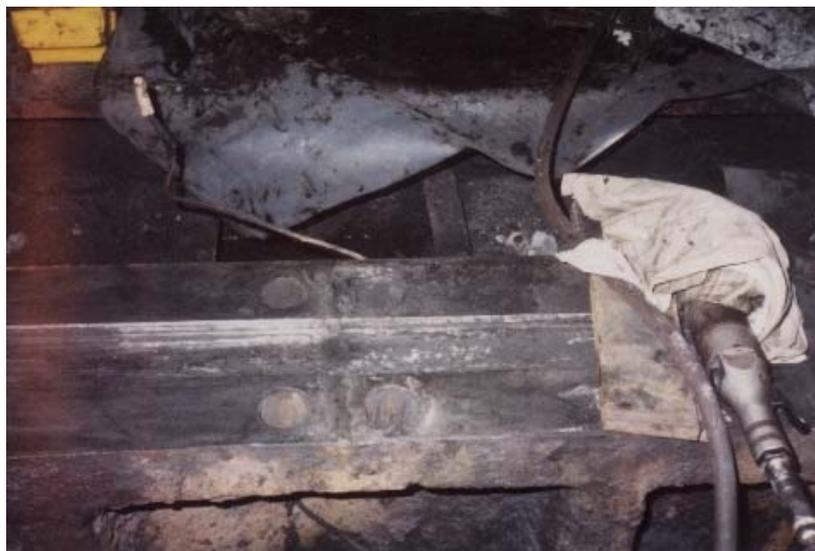
Instandsetzung eines korrodierten und abgenutzten Lagerbockbettes einer Stahlblechwalzstrasse mit MM-Metall SS-StahlKeramik. Der exakte Lagerbocksitz wurde mittels einer Formplatte hergestellt.
